Empleo del penetrómetro para madera para el diagnóstico de la madera en servicio en edificios antiguos

Use of wood penetrometer for the diagnosis of timber structures in service, in old buildings

L. Palaia (*)

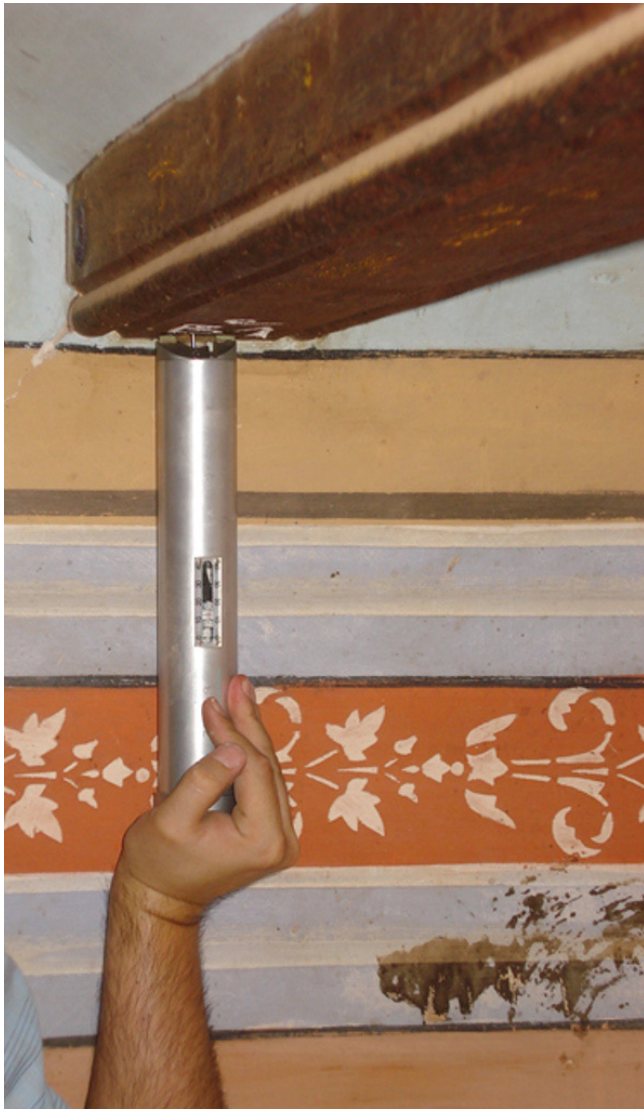
Figura 1. Empleo del penetrómetro Pilodyn 6J.

El modelo utilizado es el Pilodyn 6J (Figura 1), que detecta la consistencia de la madera, dando valores «normales» de penetración de la aguja entre 9 y 12 mm, pudiendo llegar a 13, dependiendo de las especies, mientras que si este valor aumenta podría indicar que se ha detectado un estado de pudrición o algún otro tipo de alteración. Los datos técnicos del instrumento son los siguientes: Energía de impacto: 6 J (Nm), Profundidad de penetración: 0-40 mm, Varilla percutora: 2,5 mm de diámetro, Dimensiones del equipo: cuerpo 270 mm de longitud (con aguja en extensión 320 mm) y 50 mm de diámetro. Según se aprecia en estos datos y en la imagen superior, se trata de un instrumento fácilmente transportable que ofrece ese aspecto como una de sus principales ventajas. Es, por lo tanto, un instrumento ligero que puede

El penetrómetro para madera, conocido por su marca comercial Pilodyn, consiste en una aguja de acero de 2,5 mm de diámetro y 60,2 mm de longitud, que se dispara en la madera con una energía constante y, a partir de la penetración de la misma, se puede estimar su densidad o el grado de alteración que presenta (7). Fue diseñado en Suiza a fin de de-

terminar el grado de pudrición en postes telefónicos (8) (9). La penetración de la aguja es inversamente proporcional a la densidad o estado de conservación de la madera, teniendo importancia su contenido de humedad, puesto que su mayor o menor contenido afecta a las propiedades físicas del material. La desventaja del método es que solamente se pueden medir características superficiales del material, hasta 40 mm de profundidad.

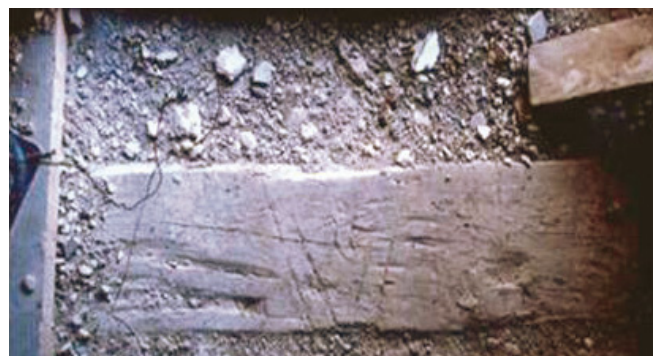
Figura 6. Vigueta 1.1.12. E.

Varias de las viguetas parecen reutilizadas, encontrándose algunos elementos de mayor sección con escotaduras para apoyar en ellas los revoltones de ladrillos, mientras que otros elementos, de menor sección, tienen una lata o rastrel clavado a ambos lados de las viguetas, para cumplir la misma función. Las viguetas de la segunda crujía, en algunas plantas, están molduradas en las aristas. Algunas de las vigas y viguetas, que parecen estar formadas con madera más antigua, tienen una identificación en forma de «V» (que correspondería con el *cabrio* del *marco valenciano*), con una numeración, como se aprecia en las Figuras 6 y 7.

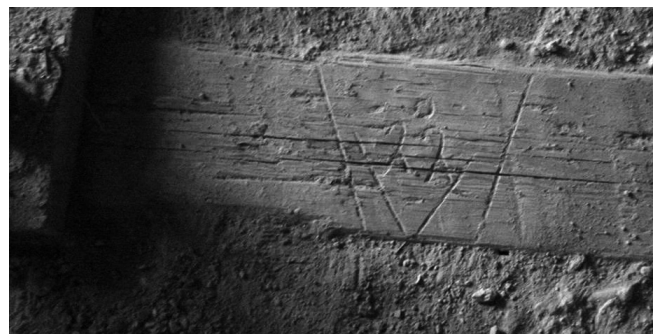
Figura 7. Vigueta en el forjado 4ª.

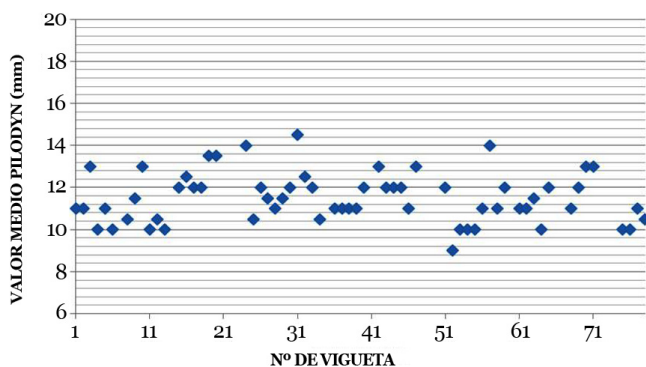
Figura 11. Valores medios de Pd en mm de cada una de las viguetas

El resumen de los datos de penetración mediante Pilodyn (Pd), considerando valores medios en madera sana por vigueta, de un total de 76, es el que se presenta en la Figura 11.

Considerando los valores de penetración de la varilla indicados, entre 9 y 12 mm en madera sana, el valor medio de penetración es de 10,96 mm, para 61 viguetas, que se aprecia en la Figura 12. Teniendo en cuenta los resultados de los ensayos de caracterización realizados por Bobadilla (6), en el pino silvestre los datos de Pilodyn eran de 10,78 mm, correspondiendo a valores medios de densidad de 500 kg/m³ estando, por lo tanto, dentro de los parámetros esperados.

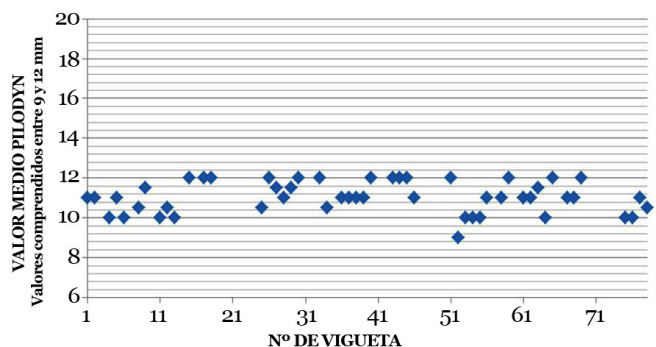
Figura 12. Valores medios de Pd en mm de las viguetas con valores comprendidos entre 9 y 12 mm.
